RÉSULTATS DE L'ÉTUDE SUR LES CONDITIONS HYDROGÉOLOGIQUES ENTOURANT LE SITE D'ENFOUISSEMENT DE LA MRC DE BELLECHASSE À ARMAGH, QUÉBEC, CANADA

RENCONTRE PUBLIQUE DU 11 JUIN 2019

Institut national
de la recherche
scientifique

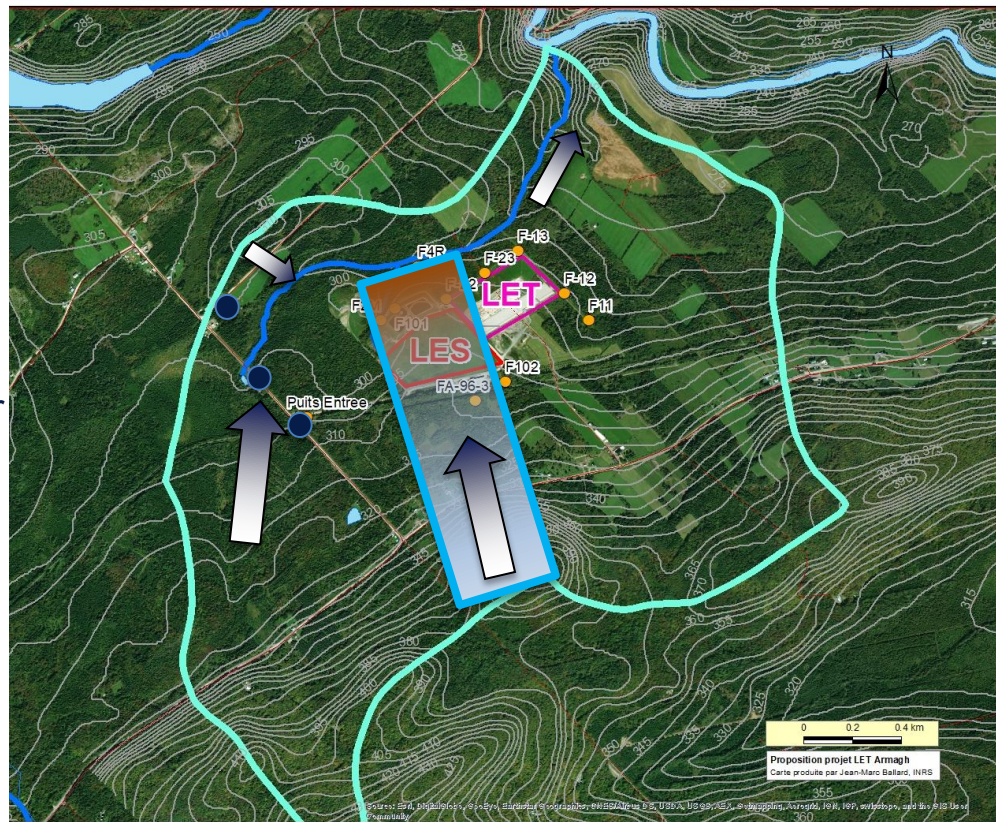
La **topographie** montre une pente vers le Nord (courbes aux 5 m)

Bassin versant de moins de 5 km²

Écoulement rapide et mélange des eaux du site avec l'eau souterraine

La superficie de l'eau souterraine passant par le **LES** est **inférieure à 10 %** du bassin –
Bonne capacité de dilution au ruisseau Roy

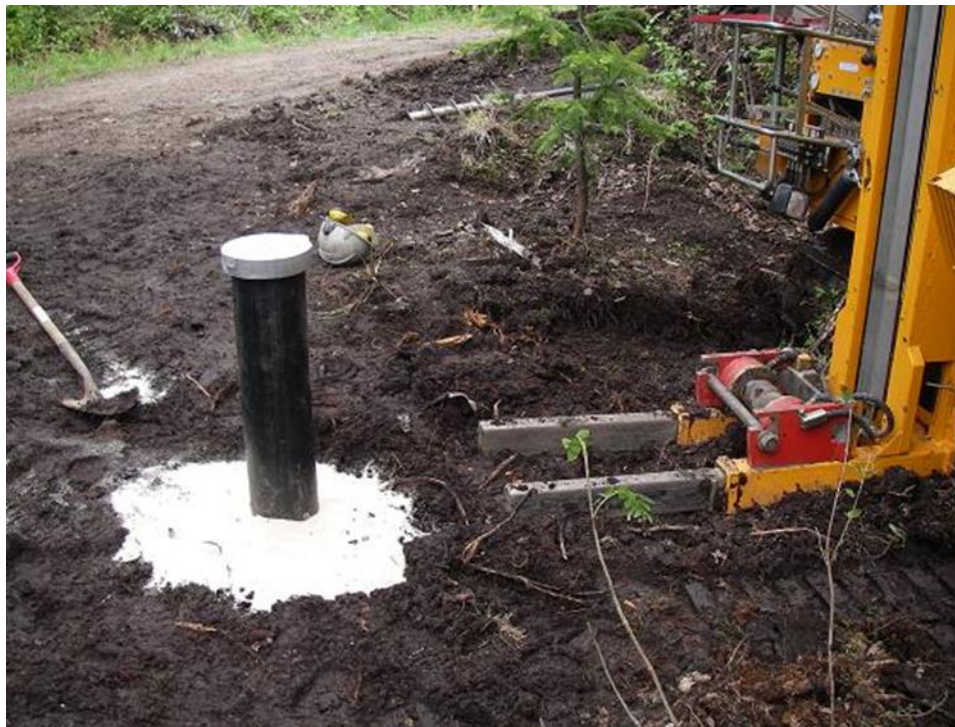
Puits installés avec la foreuse de l'INRS :

- 8 puits en novembre 2017
- 8 puits en mai 2018

Photographie prise lors des travaux de forage sur le site d'enfouissement d'Armagh en 2017

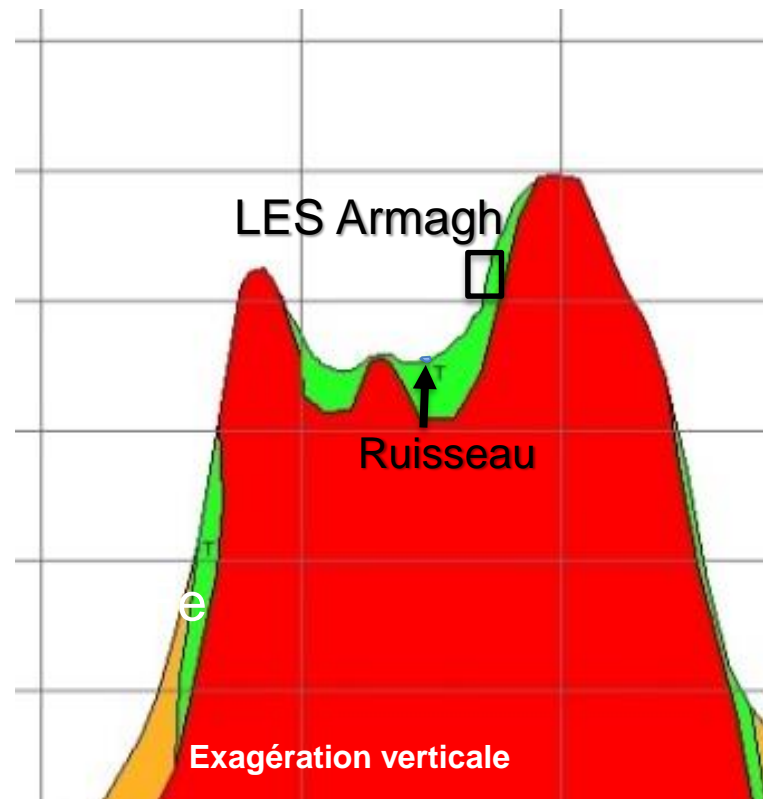
Géologie

Tills assez grossiers

(sables, cailloux et blocs)
relativement **perméables**
sur quelques mètres
d'épaisseur reposant sur
le socle rocheux

Hydrogéologie

Roc fracturé représente
l'aquifère régional et
l'écoulement est plutôt
superficiel dans la partie
du roc la plus fracturée
