**OBJET: Réalisation de prélèvements d'eau potable à Armagh
N/D: 531235**

1. Introduction

Le présent document constitue un rapport relatant les résultats d'analyses obtenus à la suite de l'échantillonnage de divers puits situés à proximité du lieu d'enfouissement technique (LET) d'Armagh. Il correspond au mandat figurant dans la proposition 539-9810. Rappelons que le premier mandat comprenait seulement l'échantillonnage de 5 puits privés. Suite à une réunion du conseil des maires, des échantillons supplémentaires ont été ajoutés à l'actuel mandat. Ainsi, les 25 et 26 août derniers, des prélèvements d'échantillons ont été réalisés au robinet et directement dans le puits des six sites à l'étude.

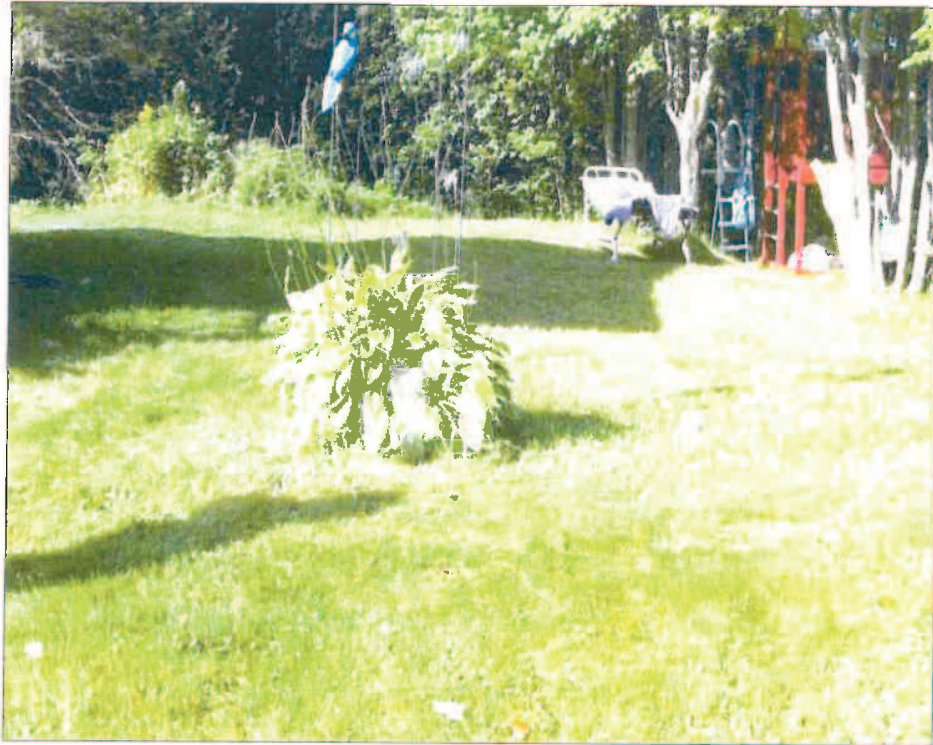
Figure 1 : Puits du site #1

Tel qu'indiqué dans le tableau #1, le site #1 possède un puits artésien d'une profondeur d'environ 33 m. Une partie du tubage du puits est fait en PVC. Le puits est situé à gauche de la maison et est entouré de

fleurs. Également, une fosse septique est présente à proximité du puits. À cet effet, la figure 1 présente une photo de l'environnement immédiat du puits échantillonné.

De plus, lors du prélèvement de l'eau du robinet, une faible odeur a été détectée. Lors de l'échantillonnage de l'eau du robinet et du puits, des matières en suspension de couleur noire ont été observées dans l'échantillon ainsi que la présence d'un escargot dans le puits.

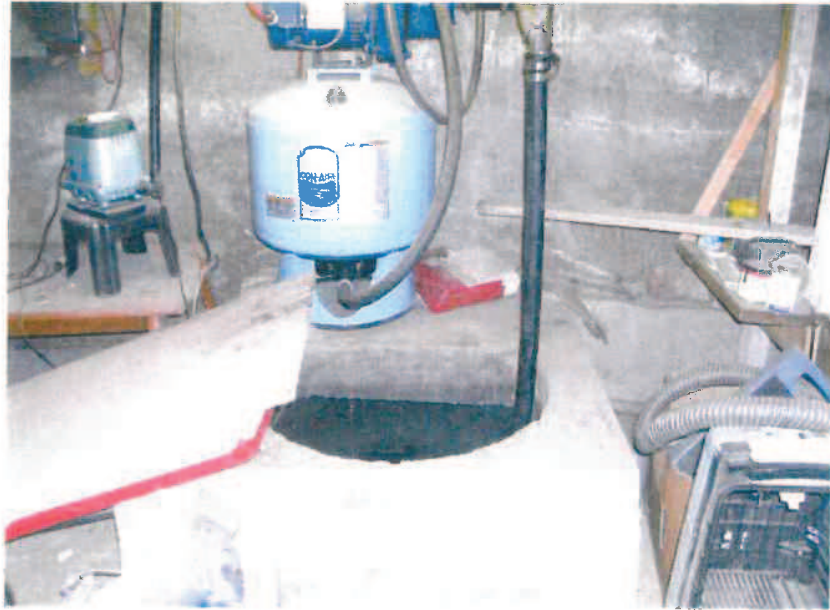
Figure 2 : Puits du site #2

Le site #2 possède un puits de surface présent au sous-sol de la maison. La profondeur de ce puits est de 1,2 m. La partie du haut du tubage de ce puits est faite en béton et l'autre partie est faite avec un assemblage de pierres et de ciment. Un morceau de styromousse est placé sur le dessus du puits. À l'extérieur de la maison, on observe deux fosses septiques en séries possédant le système de traitement Bionest.

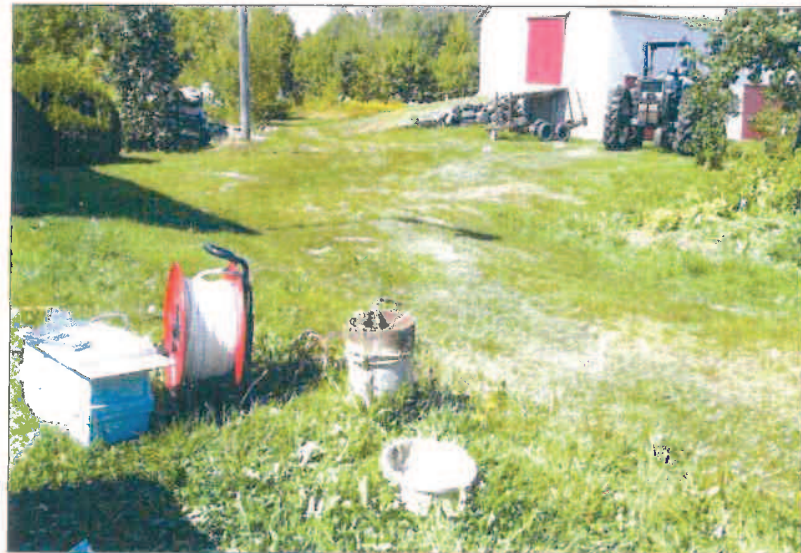
Figure 3 : Puits du site #3

Quant au site #3, le puits est situé non loin d'un garage et d'une entrée à gauche de la résidence. Il s'agit d'un puits d'une profondeur de 31.5 m. L'eau de ce puits est filtrée à l'aide de deux cartouches de différentes porosités.

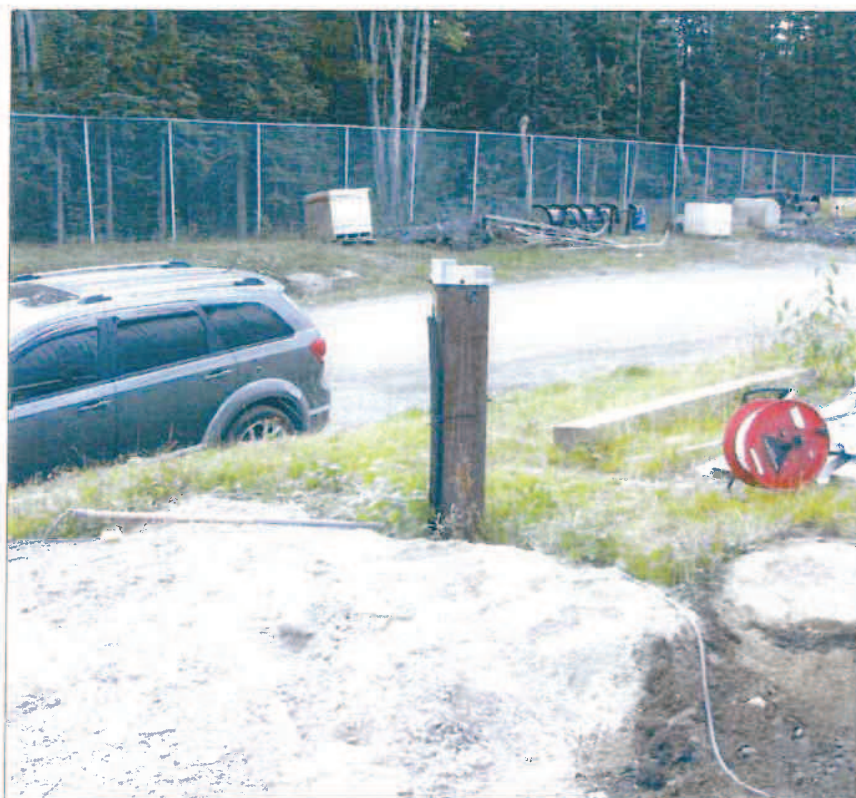
Figure 7 : Puits du site #6

Concernant le site #6, il possède un puits d'une profondeur de 23.1 m. Ce site possède un système de traitement pour enlever le soufre de l'eau. La terre, dans un proche rayon du puits, semble avoir été remaniée. La présence de matériaux à proximité du site a été relevée.
